REFERENZ

Mehrfamilienwohnhaus Lothringer Str. 2, München

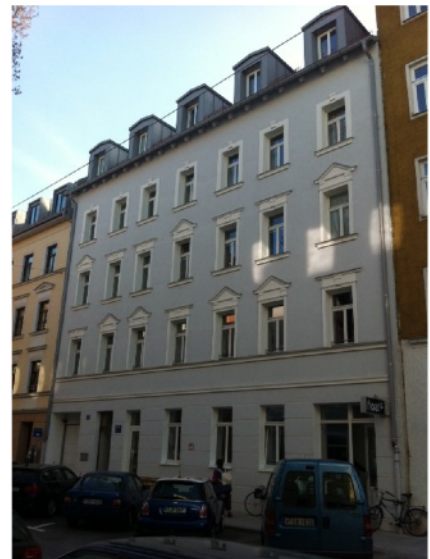
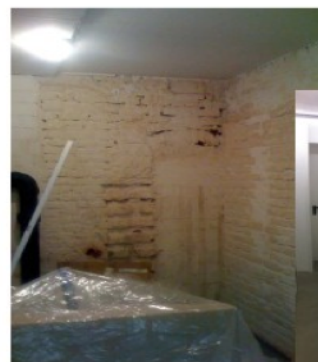
Das Kellergeschoß – hier insbes. Die Umfassungsmauerwerke – wurden größtenteils original belassen. Durch die hohe kapillare Durchfeuchtung der Vollziegelwände war der Keller jedoch nicht zur Lagerung feuchteempfindlicher Gegenstände für Mieter und Gewerbe nutzbar. Auf eine komplette Trockenlegung des Kellers sollte aus Kostengründen verzichtet werden.

Durch eine Bauzustandsanalyse wurden als Hauptursache kapillare und salzbedingte Feuchtigkeit ermittelt. An den Außenwänden des Vordergebäudes wirkt zusätzlich Sickerwasser ein.

vor der Sanierung
2007

SikuSan Pro mit sensorgest. Entlüftung
ca. 300 m²

SikuSan wurde als optimale Lösung zur wirtschaftlichen Sanierung der Wandflächen eingesetzt.

Durch die diffusionsoffene Lösung konnte auf eine Abdichtung verzichtet werden, da die Feuchtigkeit nicht seitlich oder nach oben verdrängt wird.

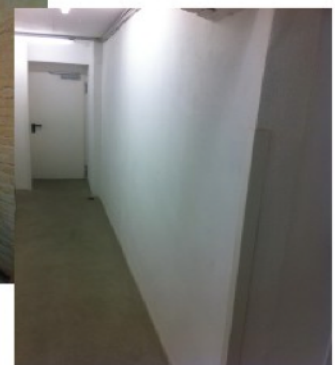
Die Luftfeuchtigkeit ist nach der Sanierung deutlich reduziert worden. Durch SikuSan wurden äußerst dauerhafte Wandoberflächen auch ohne Abdichtung erreicht.

Zustand jetzt (2012)
